# ALERTA 05/2025 **HYUNDAI** HYUNDAI MOTOR DE MÉXICO, S. DE R.L. DE C.V.

## VEHÍCULOS - AUTOMÓVILES

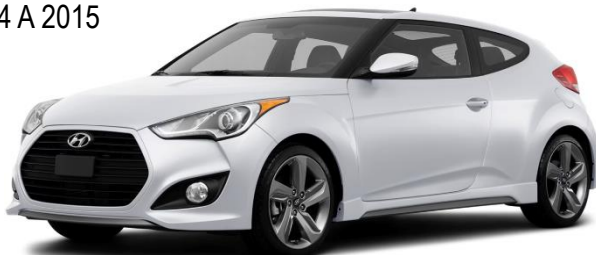
**MARCA:** HYUNDAI  
**MODELO:** VELOSTER  
**AÑOS:** 2014 A 2015

Podría presentarse una contaminación en el circuito eléctrico del sistema hidráulico ABS.

Es posible que se presente una sensación inusual en el pedal de freno o que el testigo del motor o del ABS se encienda, lo que provocaría que se presente un evento térmico.

Se instalará un kit que incluye un nuevo fusible y multifusible.
