Alerta No. 04/2014.

PROFECO INFORMA SOBRE EL LLAMADO A REVISIÓN DE LA EMPRESA CANON MEXICANA S. DE R.L. DE C.V., SOBRE LAS CAMARAS DIGITALES MODELO POWERSHOT SX50 HS, DEBIDO A QUE PRESENTAN UN PROBLEMA EN EL MATERIAL DE CAUCHO DEL VISOR.

31 de enero de 2014.

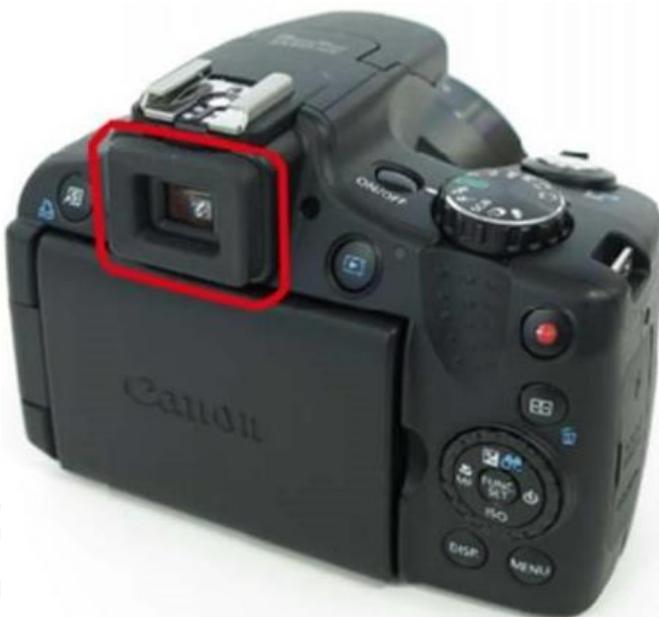
- Un producto químico utilizado en el recubrimiento de la goma de la cámara (sustancia bis de Zinc N. N'-Dimeltiltidiocarbamato), en raras ocasiones es posible que produzca reacciones alérgicas, tales como erupciones cutáneas en pieles sensibles, derivado de una reacción cuando se cambia dicha goma de negro a blanco.

"Es posible que el material de caucho en el visor de algunas cámaras compactas digitales PowerShot SX50 HS, producidas en algunos lotes desde el 1º de septiembre hasta el 15 de noviembre de 2013, se blanqueé después de un periodo corto. La empresa determinó, luego de investigaciones con el fabricante del caucho y de ciertos análisis internos, que la sustancia blanca es bis de Zinc (N, N'-dimetilditiocarbomato).

El bis de Zinc no se usa en la producción de este producto. La razón para que se depositara este material en pequeñas cantidades de las partes de caucho del visor fue el uso de un acelerador de vulcanización no apropiado como parte de una prueba realizada por el fabricante de esta parte de caucho. Partes de caucho fueron inadvertidamente incluidas en un embarque de partes de caucho terminadas. Como consecuencia, la parte de caucho del visor puede blanquearse debido a la reacción química entre el acelerador de caucho y otras sustancias. Además es posible que la alta temperatura y la humedad contribuyan con esta condición. Como resultado de esta reacción química, se produce bis de Zinc (N, N'-dimetilditiocarbomato), el cual se deposita en la superficie del caucho"

Como consecuencia de lo que manifestado en el presente escrito, **Canon Mexicana, S. de R.L. de C.V.** realizará la reparación de los equipos afectados sin costo alguno y, en su caso, cubrirá cualquier cantidad que se genere por los gastos de envío de los equipos.
